Wijkhuizen, A. G. P. (1974). Een ergonomisch probleem bij de YP-408. *Nederlands militair geneeskundig tijdschrift*, 27(mei-juni), 122-132.

EEN ERGONOMISCH PROBLEEM BIJ DE YP-408

door Ir. A. G. P. WIJKHUIZEN *)

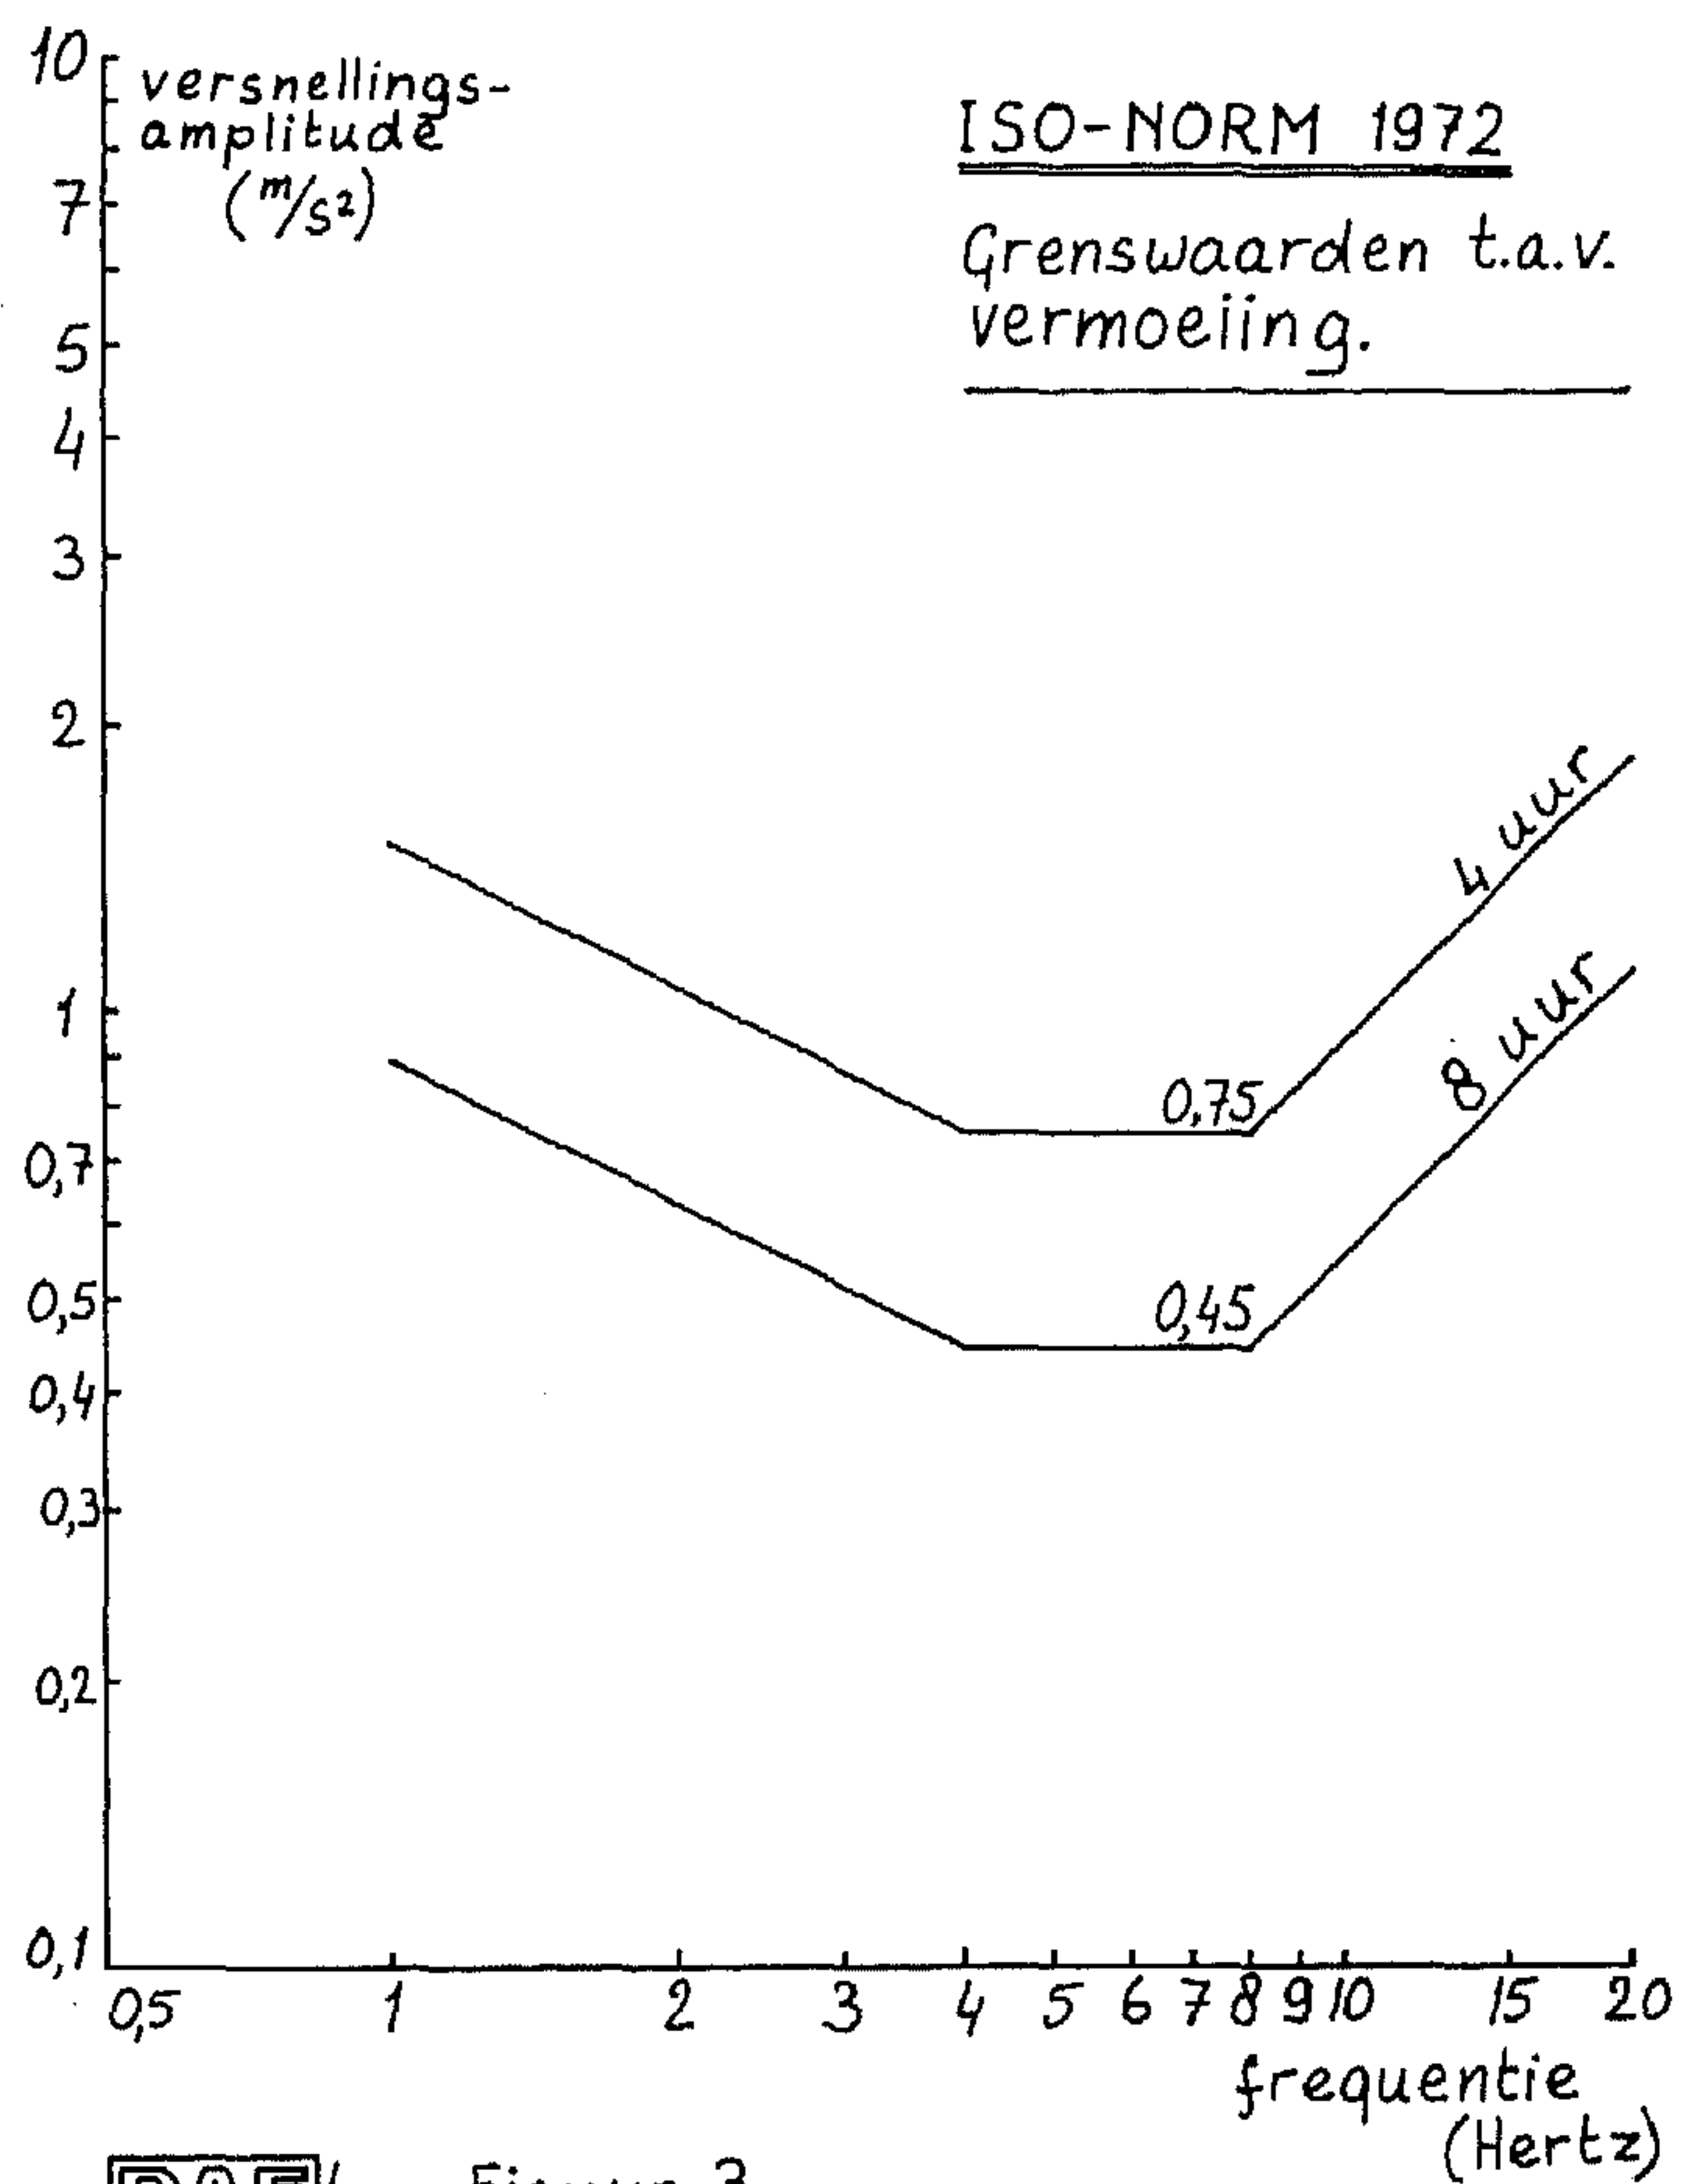
Door vele onderzoekers zijn door middel van vele proefnemingen grafieken opgesteld met grenswaarden ten aanzien van de toelaatbare versnellingen bij de voorkomende frequenties. De meest gebruikte grenswaarden zijn die welke door de International Standardization Organization (I.S.O.) zijn gepubliceerd. Deze z.g. I.S.O.-normen maken onderscheid tussen comfort-grenswaarden en vermoeiingsgrenswaarden. In het onderhavige onderzoek waren uiteraard slechts deze laatste waarden van belang, zoals ze voor een tijdsduur van 4 en 8 uur zijn weergegeven in de grafiek van figuur 3. Hieruit kan worden afgelezen dat de mens het gevoeligst is voor trillingen met een frequentie tussen ca. 4 en 8 Hertz. Wordt nu de gemeten trillingskarakteristiek vergeleken met de I.S.O.-normen, dan blijkt, hoewel de YP-408 als geheel bijzonder goede vereigenschappen bezit, de gemiddelde versnellingsamplitude bij 5 Hertz toch

hoger te zijn dan de toelaatbare waarden voor een vier uur durende trillingsbelasting.

Hiermee is aangetoond dat voor langere ritten de voertuigtrillingen wel degelijk aanleiding kunnen geven tot vermoeiing. De bestuurderszitplaats en zijn omgeving kan alleen worden beoordeeld door deze op te meten en de vormgeving kritisch te bekijken. Daarbij staan diverse ergonomische handboeken ten dienste, waarin de optimale vorm en afmetingen van stoel en bedieningsorganen, alsmede hun onderlinge afstanden, zijn terug te vinden.

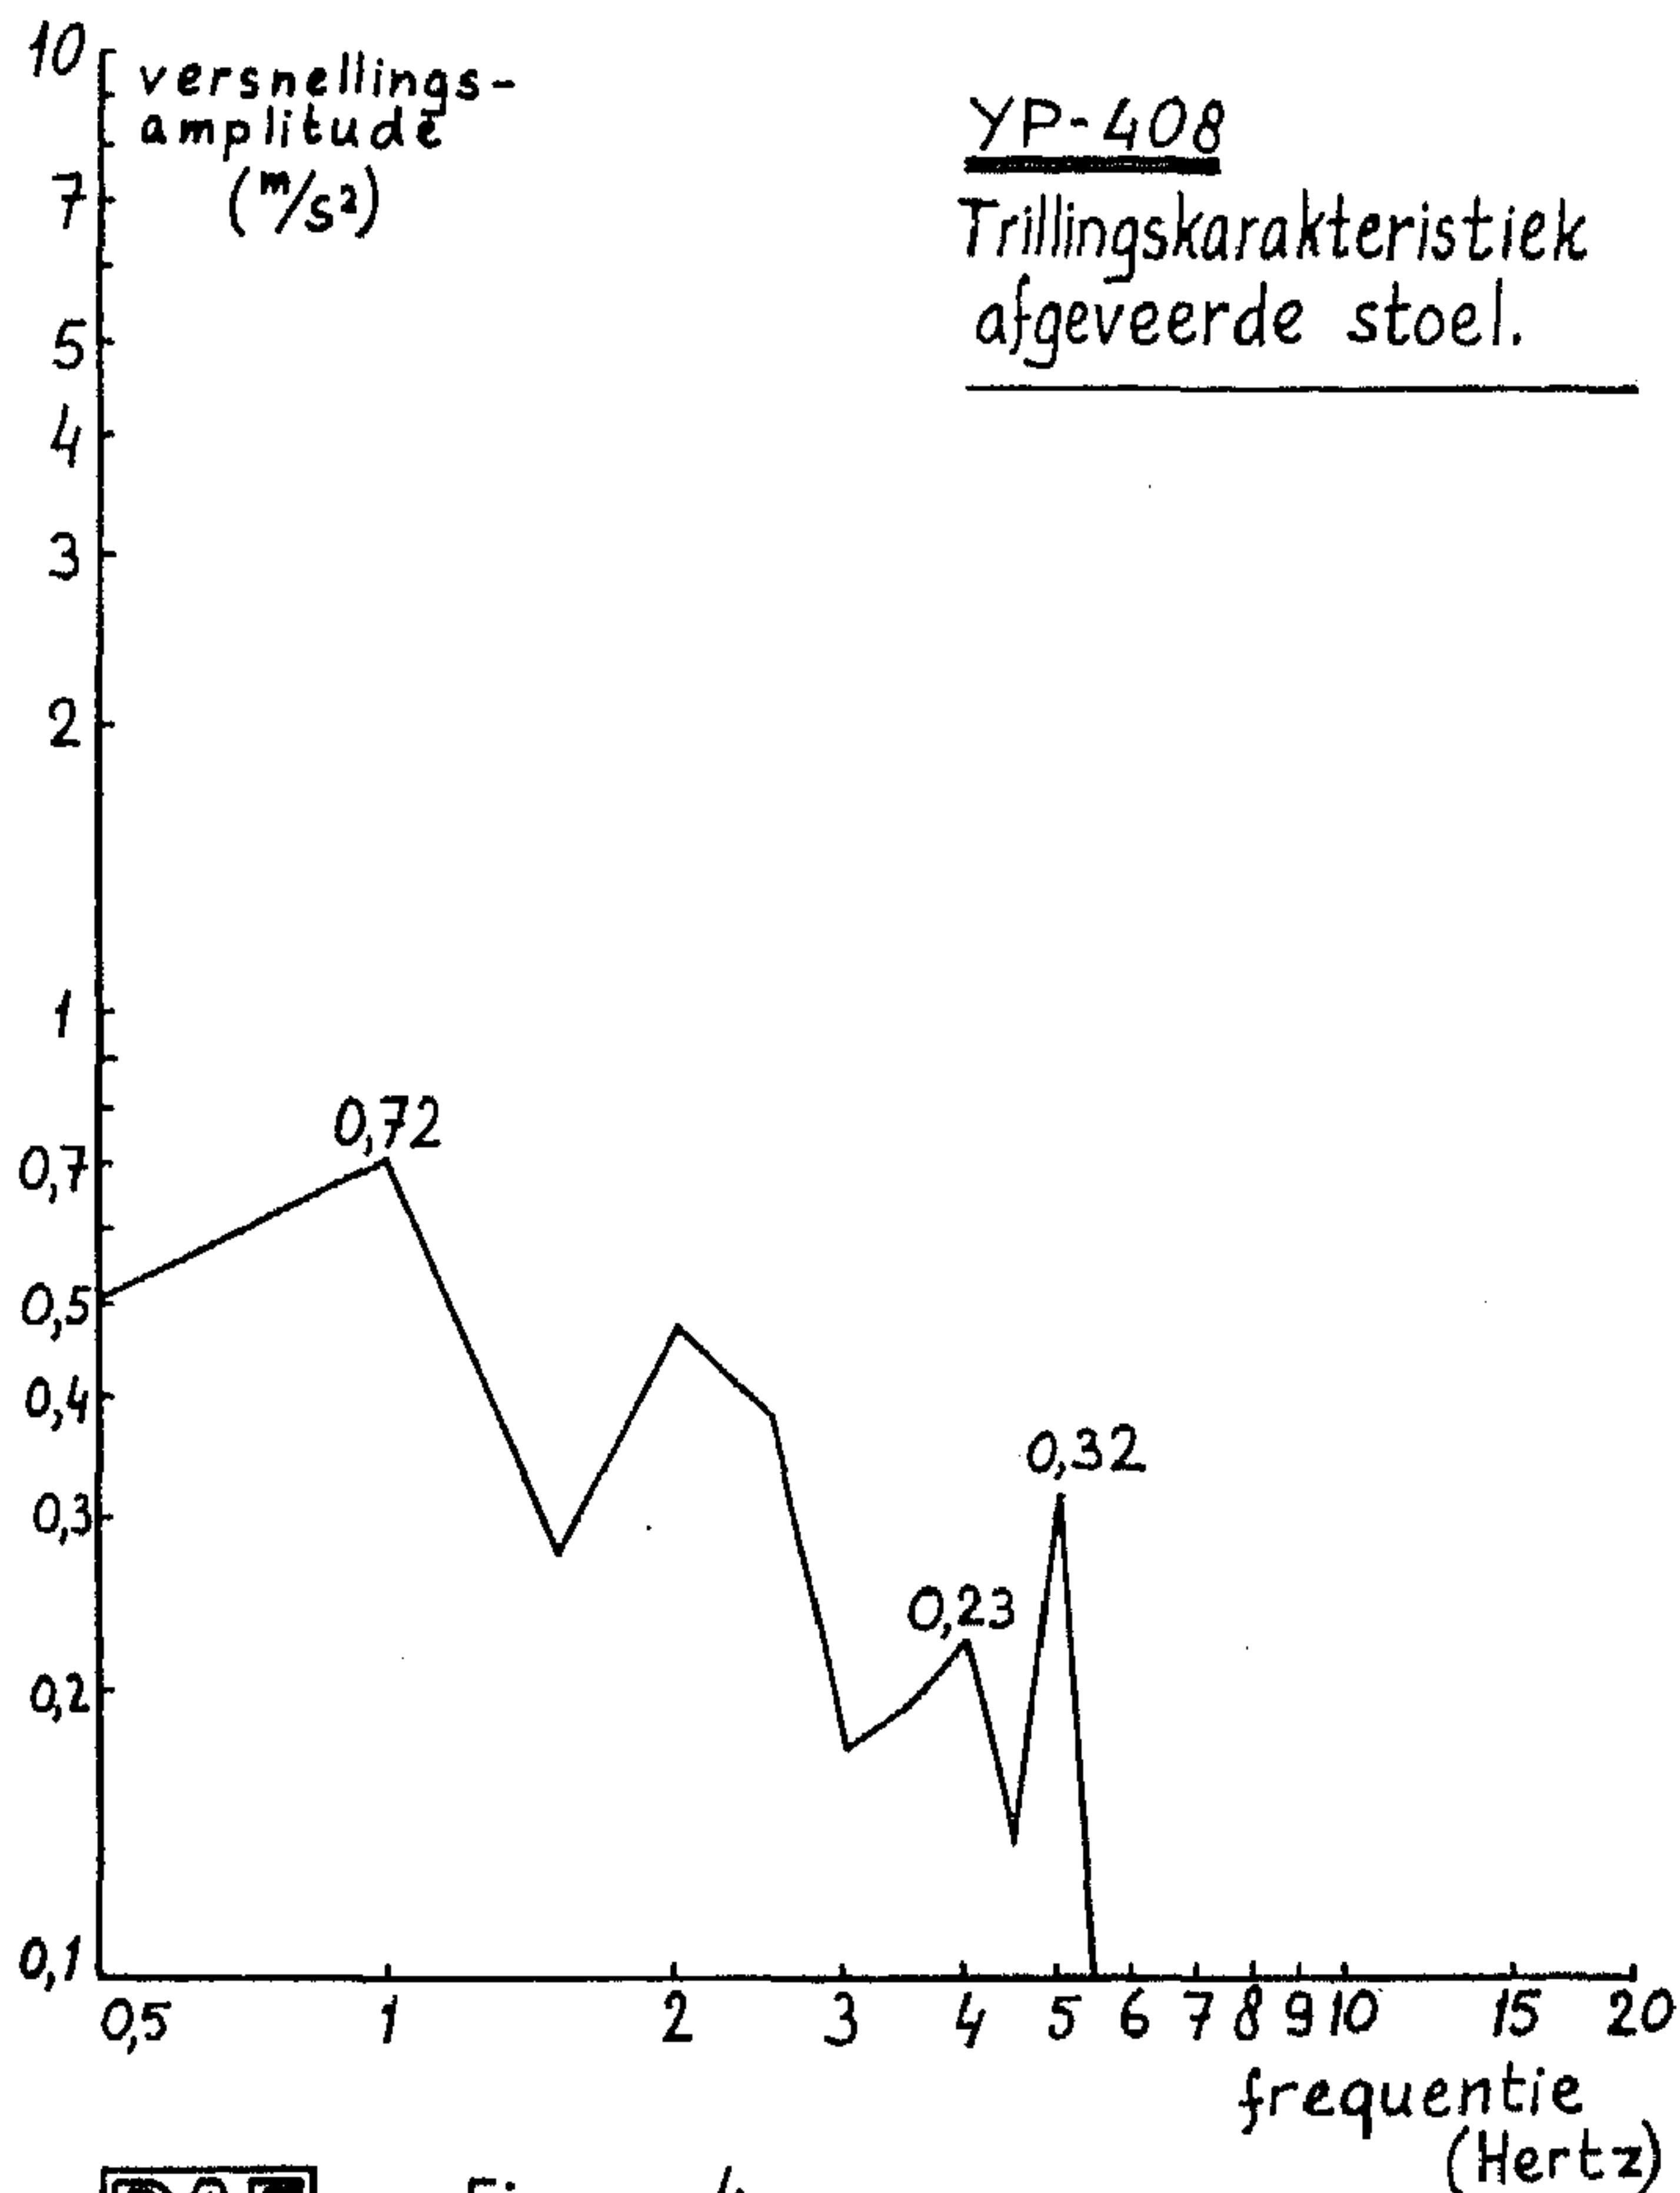
plaats kon worden gemonteerd. Met deze ingrepen kan de YP-408-bestuurder in staat worden gesteld om een goede, ontspannen zithouding aan te nemen, die beter geschikt is voor het opvangen van belastingen. Om de invloed van de verticale trillingen te verminderen werd de stoel zodanig verend opgehangen dat deze samen met de bestuurder een eigenfrequentie van ca. 1,5 Hertz zou krijgen. De middenstand van de stoelvering werd instelbaar gemaakt om de gewichtsverschillen van de bestuurders te kunnen opvangen. De trillingskarakteristiek van figuur 2 losgelaten op het gekozen gedempte massaveersysteem van de bestuurder en zijn stoel, levert een nieuwe trillingskarakteristiek, zoals die is weergegeven in figuur 4. Nu blijken de versnellingswaarden voor

alle frequenties lager te blijven dan de vermoeiingswaarden volgens de I.S.O.-norm voor een 8 uur durende belasting.

Nadat de eisen voor een optimale werksituatie van de YP-408 bestuurder waren opgesteld, bleken daarvan de volgende wijzigingen haalbaar te zijn: Er werd een nieuwe bestuurdersstoel ontworpen met een juiste vormgeving en met voldoende instelmogelijkheden om de zitting loodrecht onder het luik te kunnen plaatsen. De handremhandle werd geheel verwijderd en vervangen door een pneumatische remcilinder, waarvan het bedieningsventiel op een willekeurige gunstige

als prototype vervaardigd en in de YP-408 gemonteerd. Zij geven uitzicht op een aanzienlijke vermindering van de rugklachten van de YP-408 bestuurders. Het is dan ook aan te bevelen om genoemde wijzigingen in alle voertuigen van het type YP-408 aan te brengen.
