# Inspectie en analyse van de conditie van het gevelwerk GAB-gebouw te Veghel volgens de K-M-S systematiek

Rapportnummer FAGO-91.30.M.

Inspectie en Analyse van de Conditie  
van het Gevelwerk GAB-gebouw te  
Veghel volgens de K-M-S systematiek

Datum: September 1991

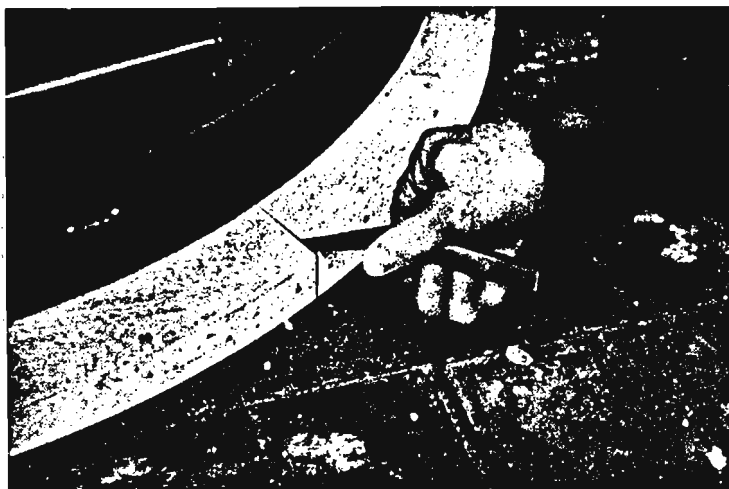
V=1:  $L_{j=2}$  Kiervorming tussen horizontale aansluitingen iroko komen frekvent voor (zie afb. 1).

Afb. 1 Kiervorming in de iroko component ( $L_{j-2}$ ). Frekwent optredend.

Kiervorming ontstaat op deze leeftijd van de gevel (5 jaar) vooral ten gevolge van de initiële krimp van het iroko, hoe gering ook bij deze houtsoort[3]. In een later stadium komt daar de degradatie van de lijm bij. Reeds nu treedt kiervorming tamelijk frekwent op, maar is op dit moment zeker (nog) geen algemeen optredend verschijnsel. Wel kan er sprake zijn van een verdieping

van de kieren (door de hoger wordende vochtigheid van het hout rondom de kier laat de lijm op steeds grotere diepte los). Deze degradatie vormt een procesmatig verschijnsel.

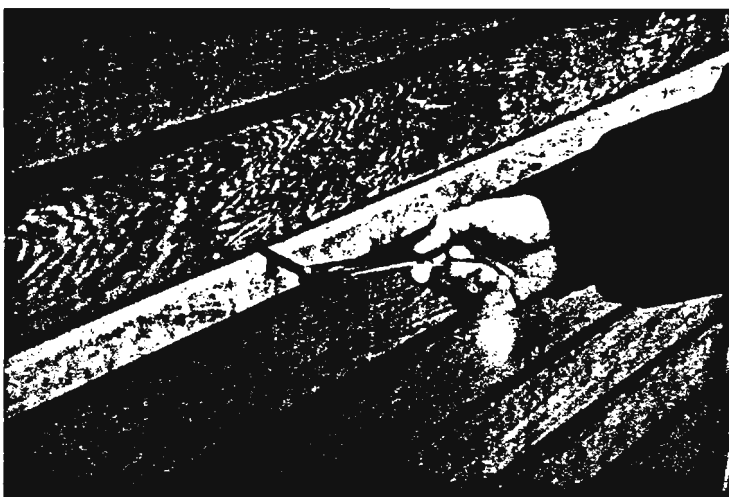
Afb. 2 Kiervorming vuren lat ( $L_{j-3}$ ). Treedt algemeen op. (niet zichtbaar op foto)

Ook deze kiervorming resulteert uit een hoge vochtigheid van het aangrenzende hout, m.n. het vurehout, waardoor de lijmnaad loslaat. Het verschijnsel komt algemeen voor en is zeker ook procesmatig van aard.

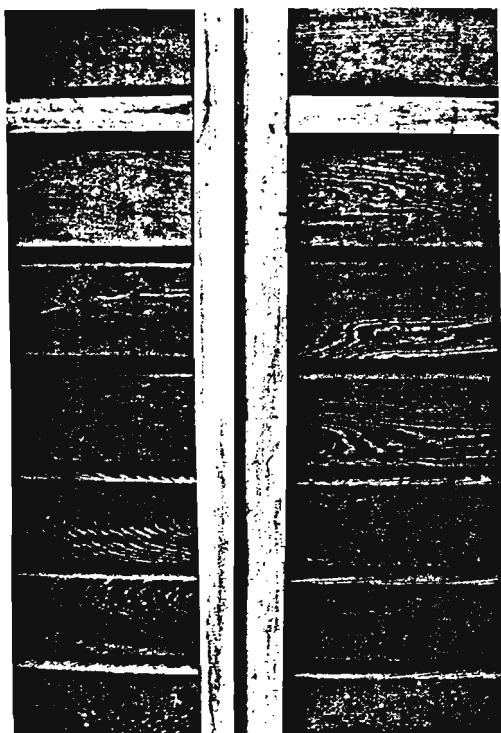
Afb. 3 Kromtrekking iroko ( $Tr_{j-2}$ ). 1x optredend.

Pas gezaagd iroko heeft de neiging om krom te trekken [5]. Dit effect kan ook na de verwerking en montage nog wat najlen. In het bestek zijn om al te grote lengtes te vermijden vingerlassen voorgeschreven. Kromtrekking is derhalve een soms in het begin optredend incidenteel verschijnselen dat verder niet procesmatig is.

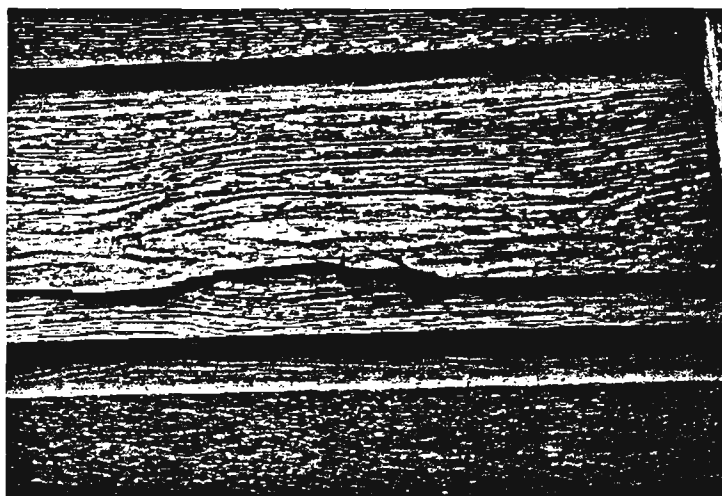
- V=7:  $S_{j=1}$  Scheurvorming van 2 tot 20 cm in het western red cedar is op meerdere plaatsen zichtbaar (zie afb. 5).
- V=8:  $S_{j=2}$  Lengtescheuren tot 2 cm lang en tot 1 mm breed in de iroko regels (horiz.) komen aan de N-W, Z-O en Z-W gevel verspreid voor (zie afb. 6 en 7).

Afb. 5 Scheurvorming western red cedar ( $S_{x,1}$ ). Af en toe optredend.

- V=7  $S_{j=1}$   
 De geïdentificeerde scheurtjes zijn een gevolg van het cyclisch natworden en drogen van het hout. Ervaring leert dat scheurtjes die na een paar jaar zijn ontstaan meestal niet meer groeien. Wel is het van belang om te zien of er geen grenswaarde bestaat voor de scheurtjes (diepte zowel als breedte) i.v.m. de kans op het initiëren van andere processen. Als dit zo blijkt te zijn moet het bouwwerk op het voorkomen van te grote scheurtjes nagekeken worden. De scheurvorming is incidenteel noch procesmatig.

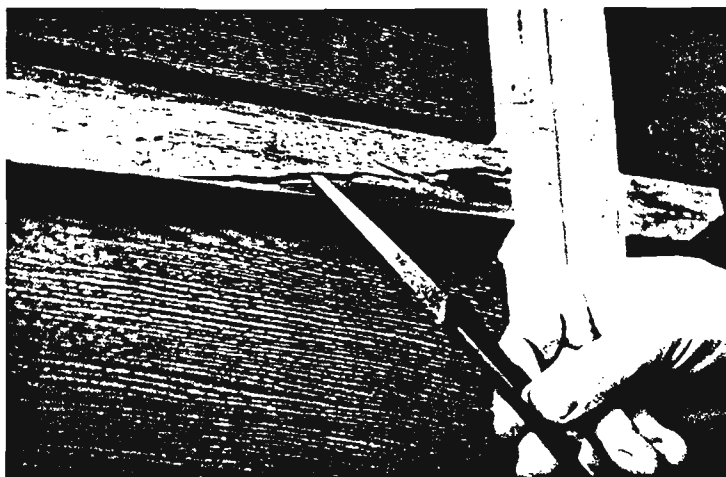
Afb. 6 Scheurvorming iroko ( $S_{x,2}$ ). Af en toe optredend.

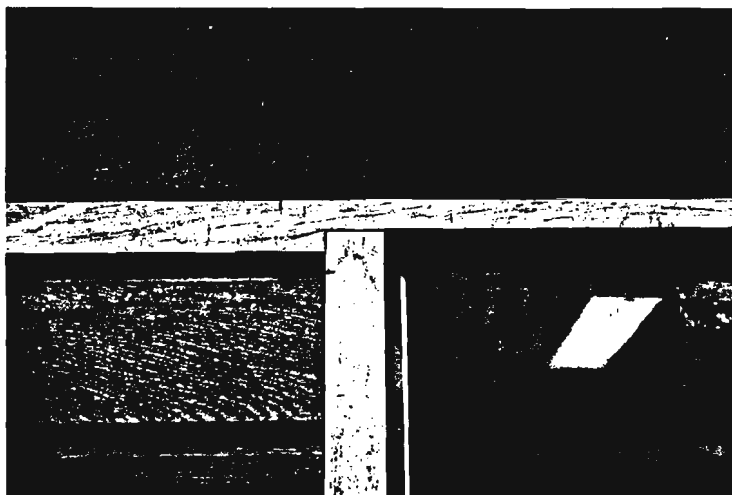
Afb. 7 Scheurvorming iroko ( $S_{p,2}$ ). Foutieve detaillering.

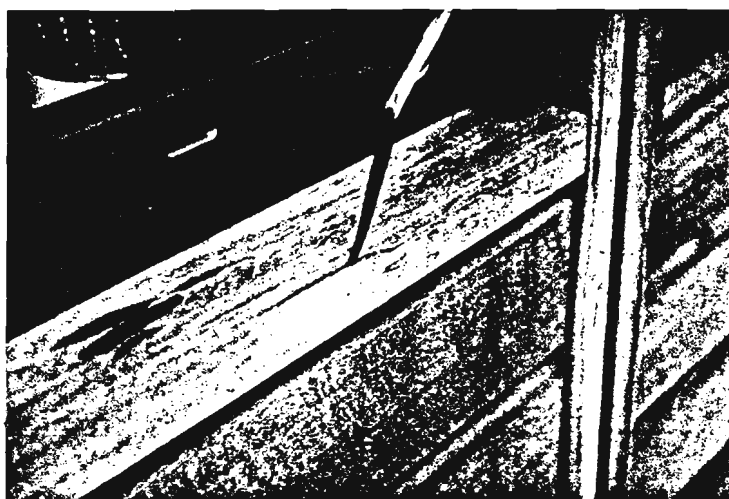
- V=9:  $Fl_{j=2}$  Schilferingen van het iroko treden op t.p.v. sommige regels aan de westgevels, Z-W en N-W. Het komt voor midden in de regel (zie afb. 8) en bij de ontmoeting met de stijlen.

Afb. 8 Schilfering iroko ( $Fl_{p,2}$ ). Treedt op bij 'natte gevels'.

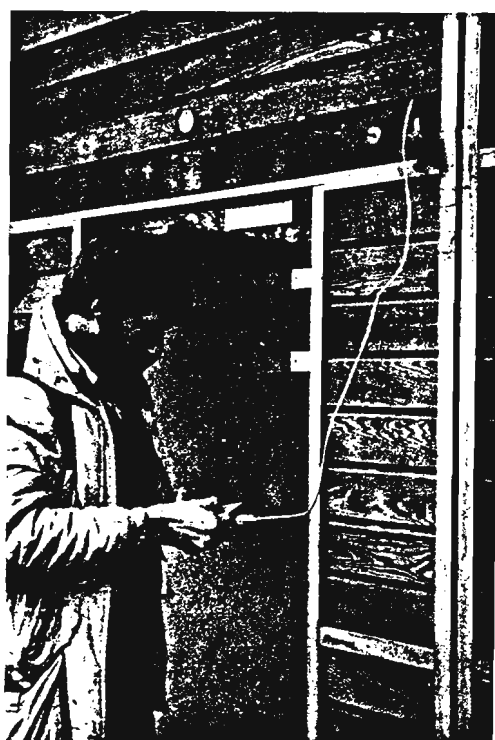
- V=10:  $R_{j=2}$  Houtrot is m.u.v. een enkel minuscuul plekje in het iroko (Z-W) niet gesignaleerd.
- V=11:  $Vi_{j=3}$  Een vochtgehalte hoger dan het evenwichtsvochtgehalte is gemeten in de vuren bevestigingslatten. Dit was met name het geval aan de N-W, Z-O en Z-W gevels (zie afb. 9 en tabel 1).

Afb. 9 Hoge vochtgehaltes vurehout ( $Vi_{p,3}$ ). Treedt algemeen op.

- V=10  $R_{j=2}$   
 In principe wel een procesmatig verschijnsel maar vooralsnog zeer incidenteel. Materiaalfout.
- V=11  $Vi_{j=3}$   
 Een te hoge vochtigheid (tot 23%) komt algemeen voor in het vurehout. De vochtigheid zal echter nog verder stijgen als het rottingsproces daadwerkelijk een aanvang neemt. Procesmatig verschijnsel.
