Wijkhuizen, A. G. P. (1974). Een ergonomisch probleem bij de YP-408. *Nederlands militair geneeskundig tijdschrift*, 27(mei-juni), 122-132.

EEN ERGONOMISCH PROBLEEM BIJ DE YP-408

door Ir. A. G. P. WIJKHUIZEN *)

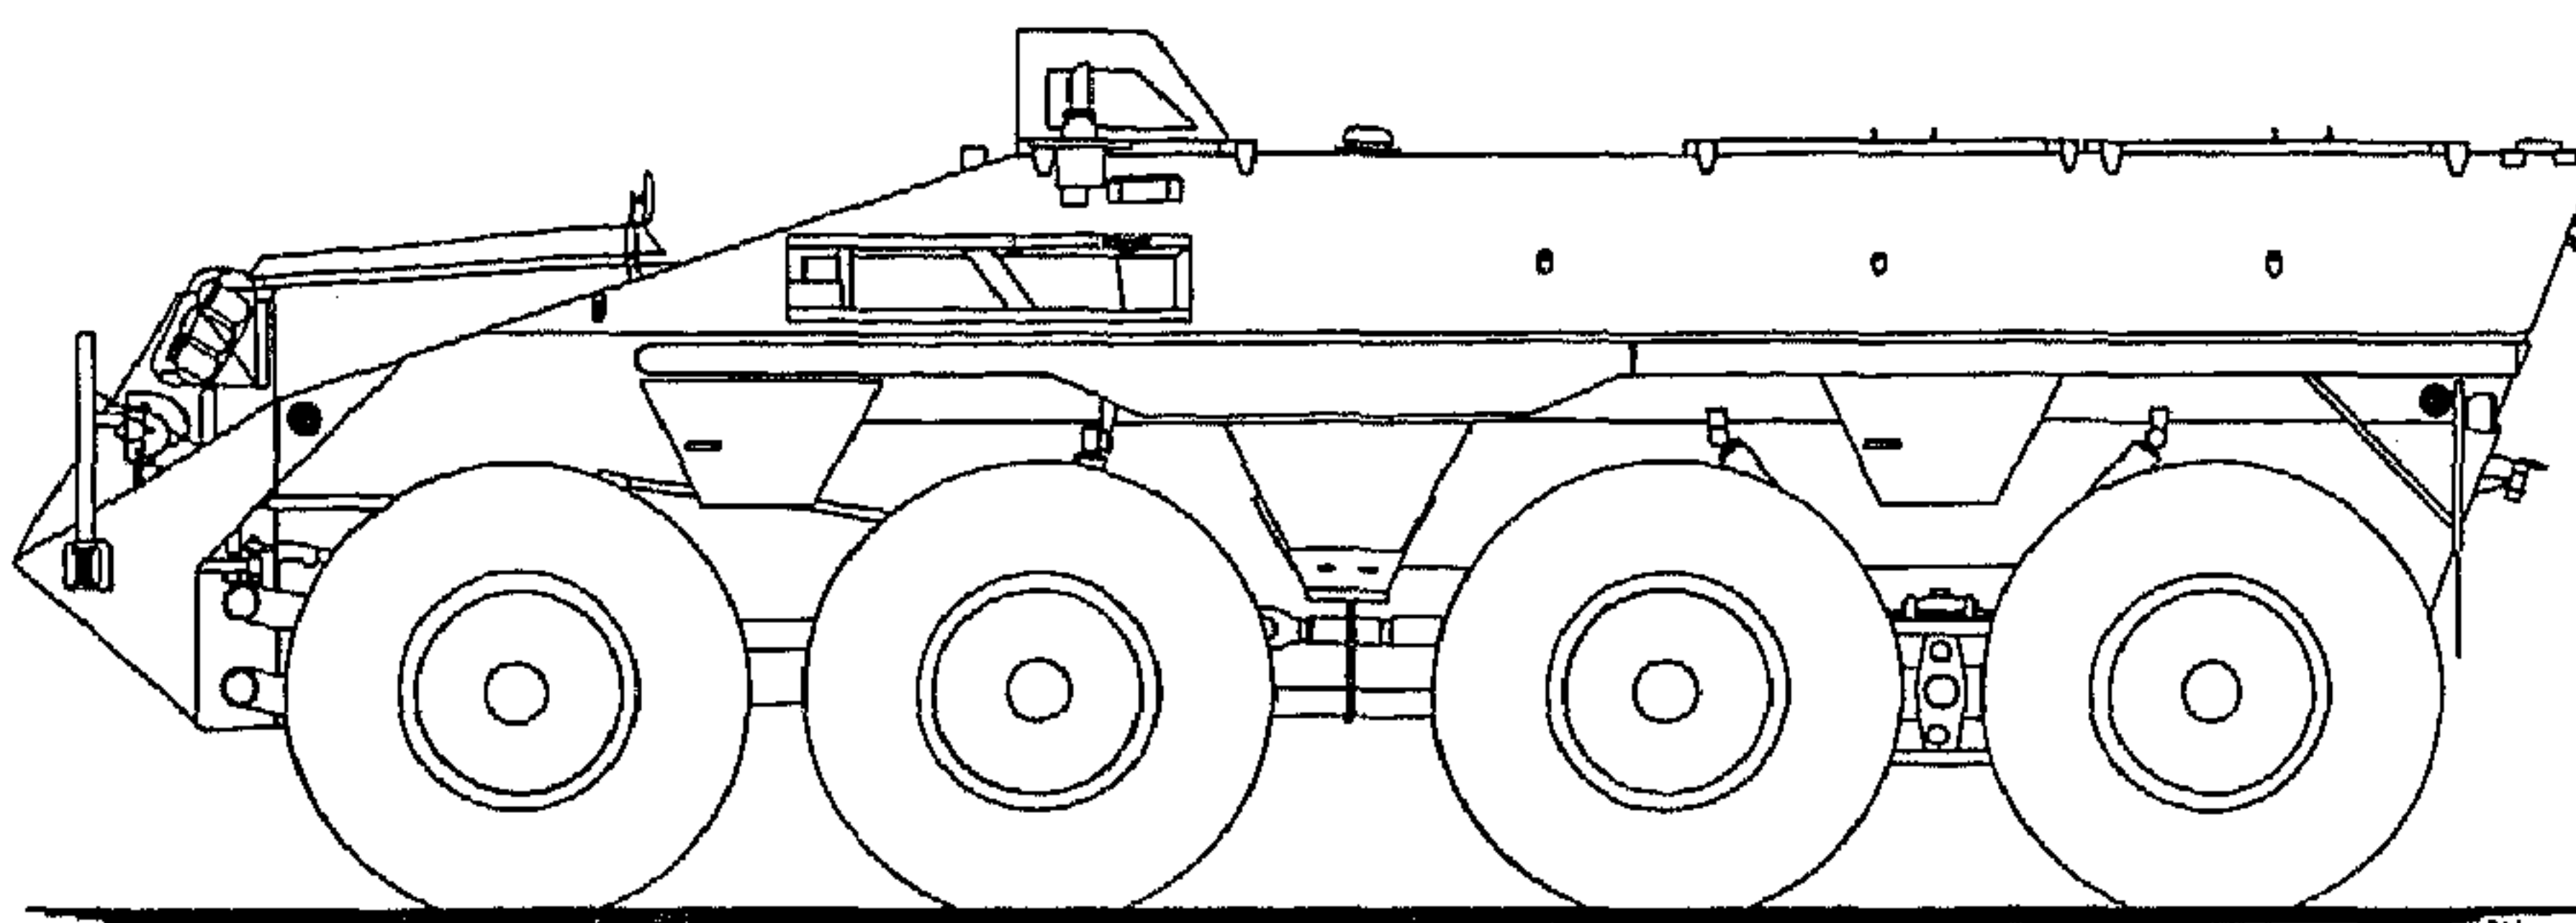
DAF Figuur 1.

De YP-408 is, zoals figuur 1 aantoont, een achtwielig pantserinfanterievoertuig op luchtbanden, dat geschikt is om zowel op de openbare weg als in het terrein te rijden.
